現地状況 住所: 奈良県天理市山田町2609-5

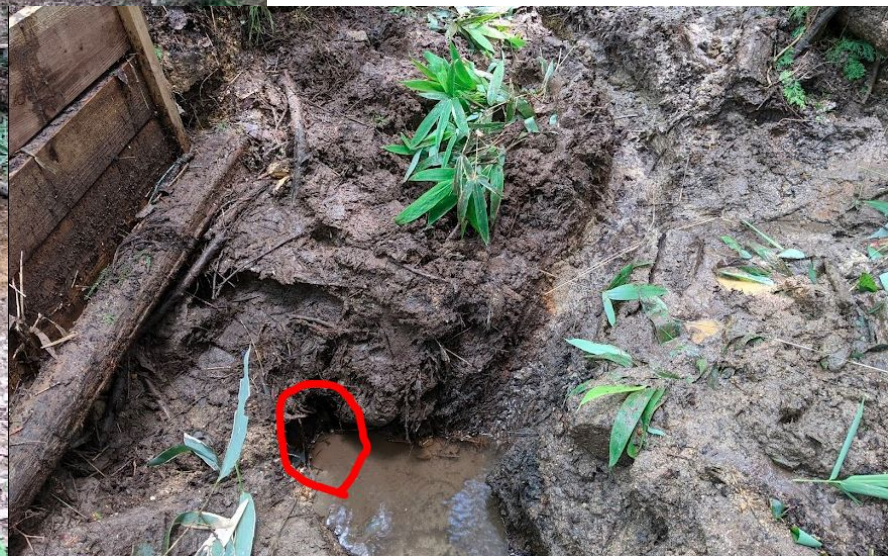
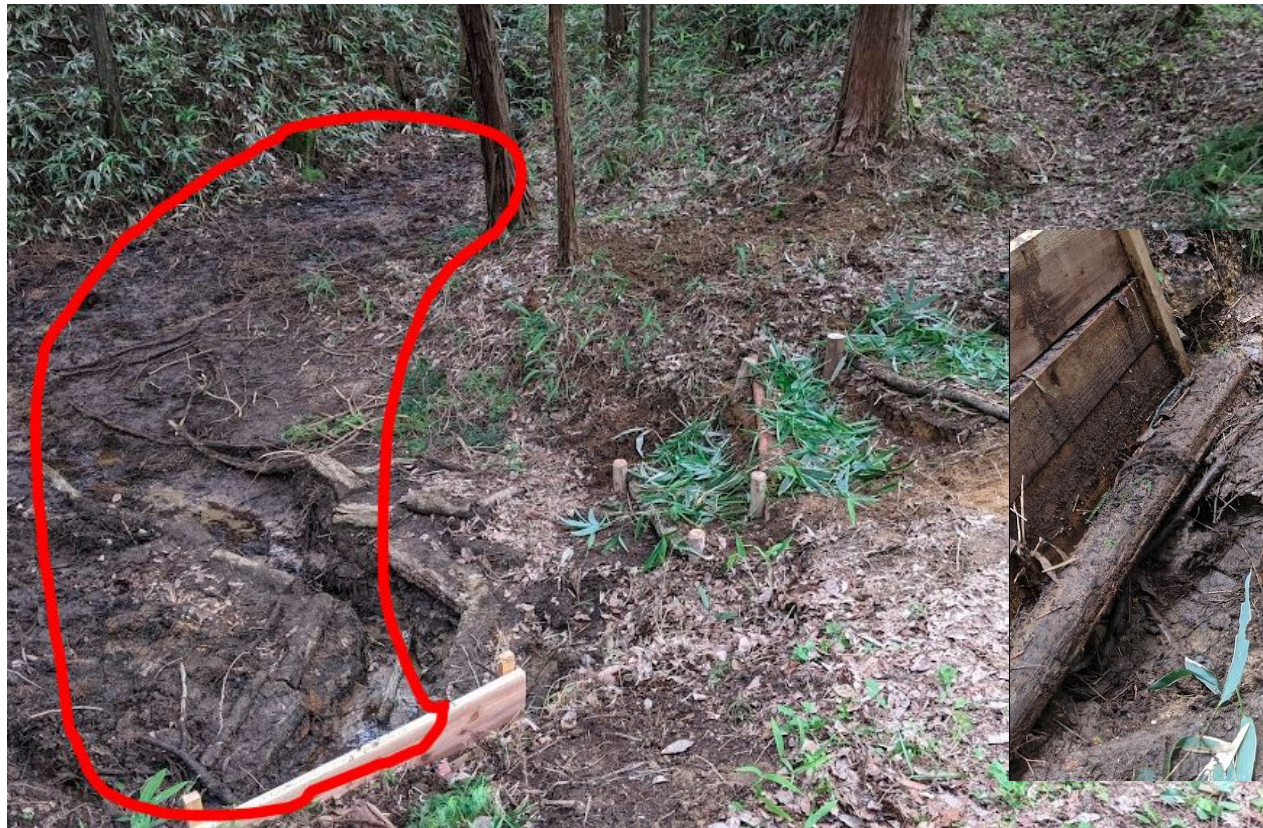
現地状況①

保水力を無くした森から土が流出し、小川へ堆積。水の流れが滞ってしまうことで周辺が湿地となり樹木や草が枯れやすくなる。

50センチ程度掘り起こすと堆積した土から埋まっていたヒューム管が出てきた。

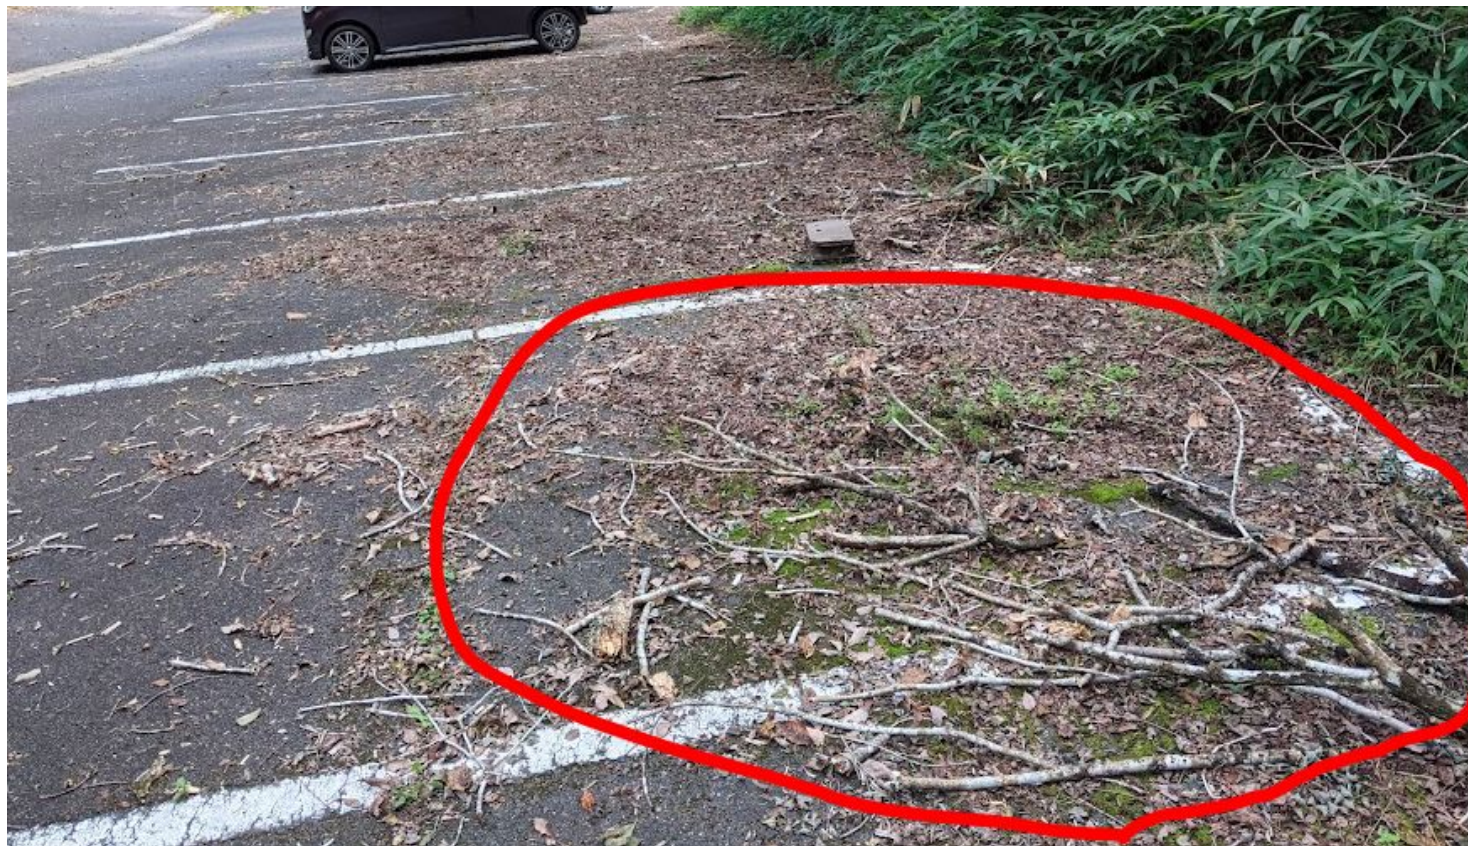
現地状況②

なら枯れした木の枝が駐車場へ落木している様子。

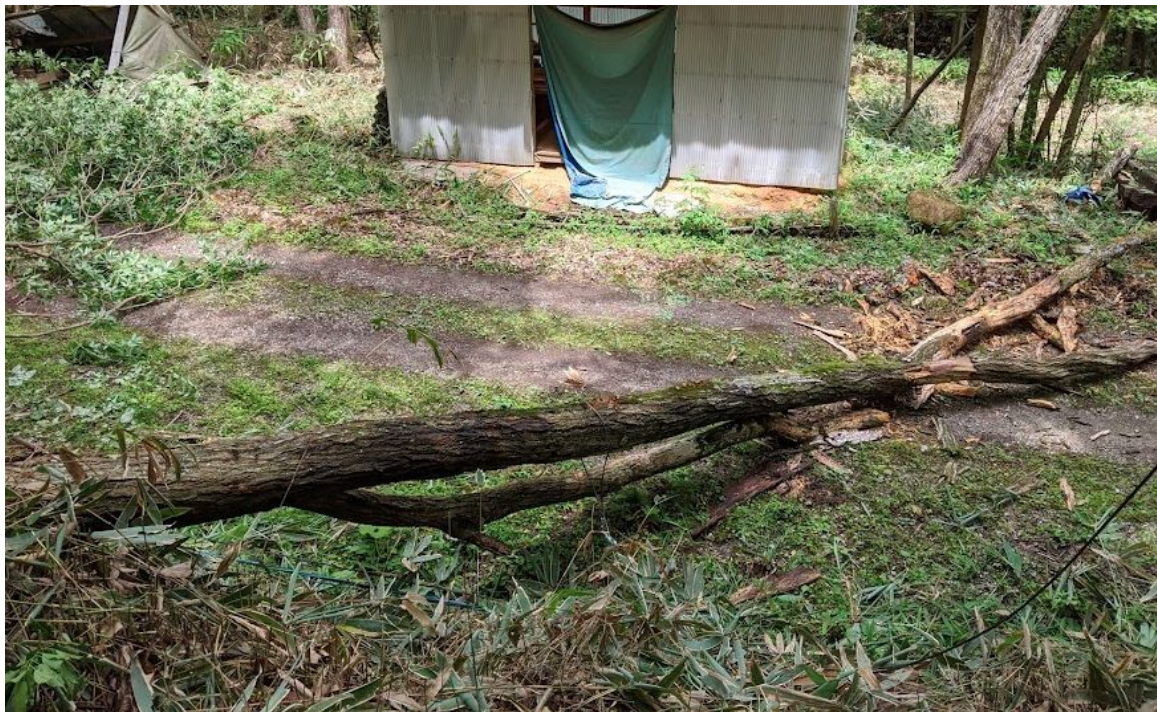
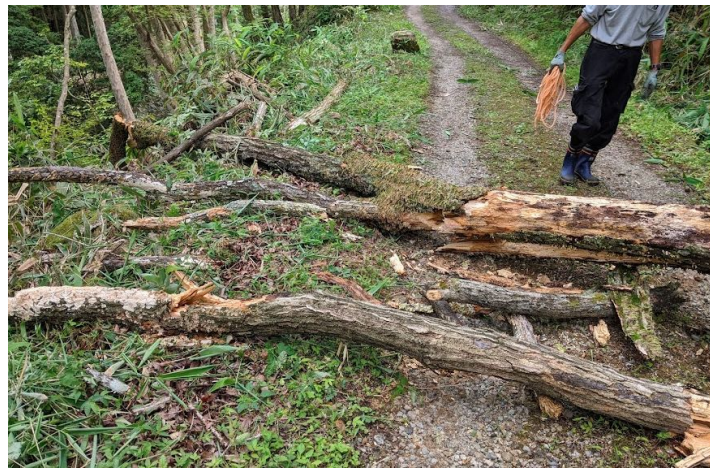
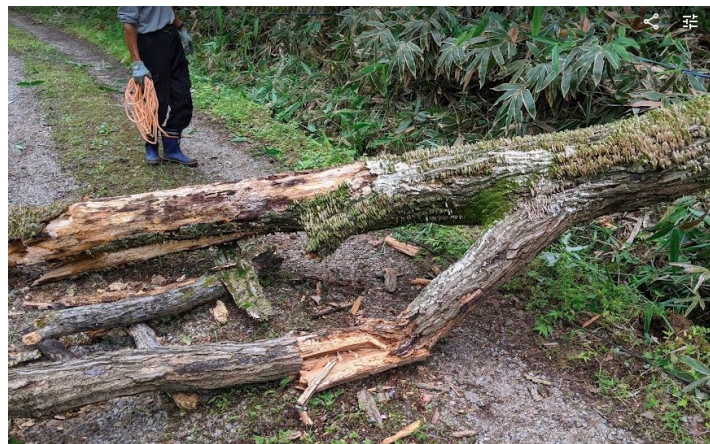
現地状況③

なら枯れした大木は倒木の危険がある為、林業経験者によって伐倒措置。
